VŠB – Technická univerzita Ostrava

**Vliv parametrů broušení na projev vibrací vřeteníku brusky**

**Influence of the Grinding Parameters on the Vibration Projection  
of the Grinder**

Ostrava 2018

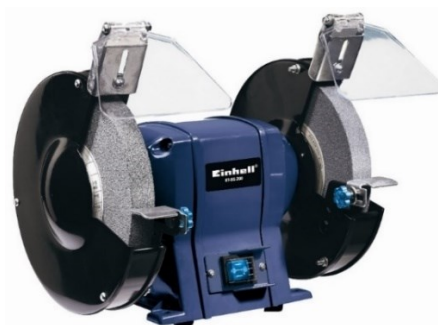
*Obrázek 1 - Stojanová bruska [5]*

Tyto brusky se používají k ručnímu broušení a ostření nástrojů. Skládá se z hlavní části, což v našem případě je stojan s elektromotorem. Na něm je uložena hřídel, na které jsou dva brusné kotouče. [2]

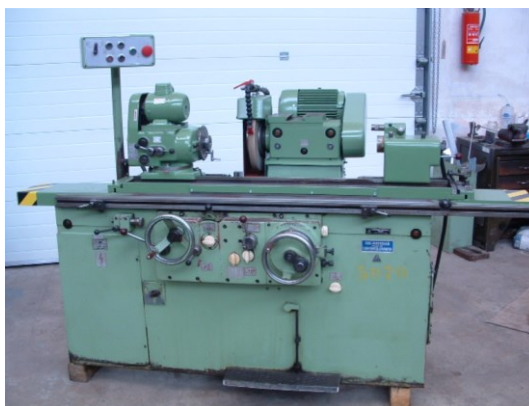
*Obrázek 2 - Univerzální hrotová bruska [6]*

Pro broušení rotačních ploch na obrobcích upnutých mezi hroty se využívají hrotové brusky. Hrotové brusky mohou být univerzální, jednoduché a produkční. Univerzální hrotové brusky slouží k broušení vnějších a vnitřních válcových a kuželových ploch. Jednoduché brusky k broušení vnějších válcových ploch a produkční se používají v sériové výrobě a pracují hlavně v automatickém pracovním cyklu. Nejrozšířenější hrotová bruska je tzv. univerzální hrotová bruska, která se používá pro broušení válcových, kuželových, čelních ploch a někdy i pro broušení děr (obr. 2). [2]

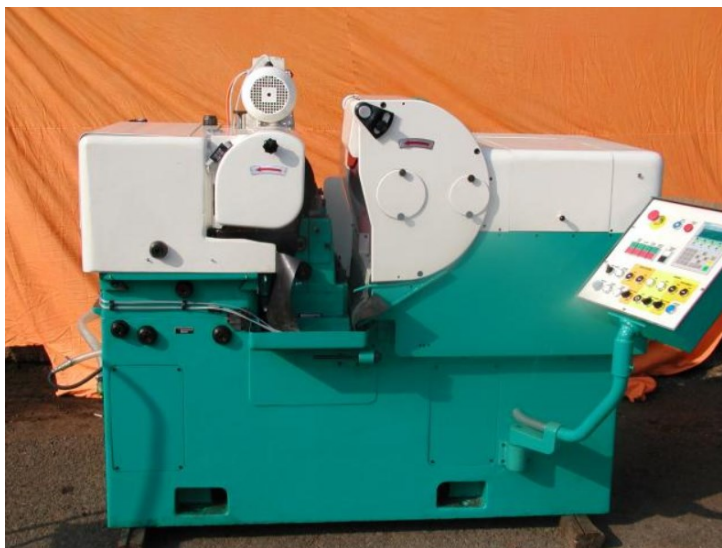
*Obrázek 3 - Bezhrotová bruska [7]*

U těchto brusek odpadá upínání obrobku. Bezhroté brusky jsou nejčastěji konstruovány pro vnější broušení. V menším měřítku se používají pro vnitřní broušení rotačních ploch. Tyto stroje jsou velmi výkonné a používají se hlavně v sériové výrobě. Brusky mají dva vřeteníky. A to brousicí vřeteník, kde se nachází brousicí kotouč a vřeteník s podávacím kotoučem. [2]

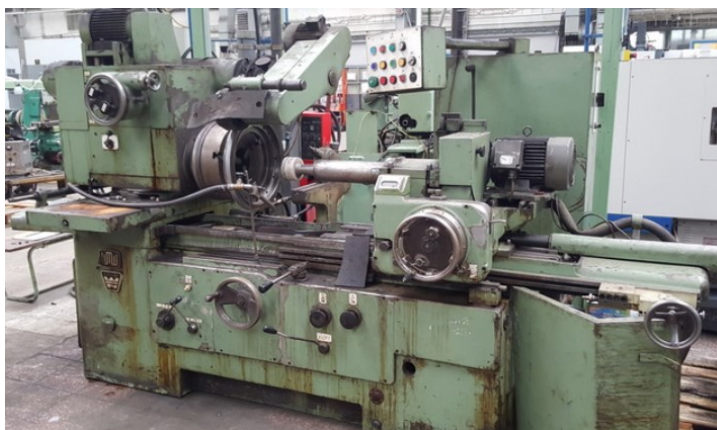
*Obrázek 4 - Bruska na díry [8]*

Brusku na díry se dodávají jako sklíčidlové, bezhroté a planetové. Nejvýznamnější bruskou je sklíčidlová bruska na díry. Postupujeme tak, že obrobek upneme do sklíčidla vřeteníku, který je uložen na příčných saních. Tyto saně umožňují nastavení obrobku proti brousicímu kotouči na požadovaný průměr. Brousicí vřeteno má svůj vlastní elektromotor, který vykonává axiální posuvný pohyb. Některé větší brusky mají vřeteno na podélném stole, které umožňují axiální posuv obrobku k brousicímu kotouči. Brousicí vřeteník je uložen v tomto případě na příčných saních a vykonává radiální pohyb. [2]

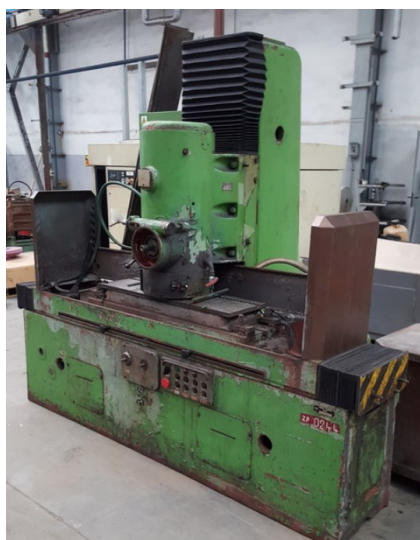
*Obrázek 5 - Bruska svislá rovinná [8]*

Svislé brusky mají osu vřetena ve svislé poloze a brousí čelem kotouče. [2]

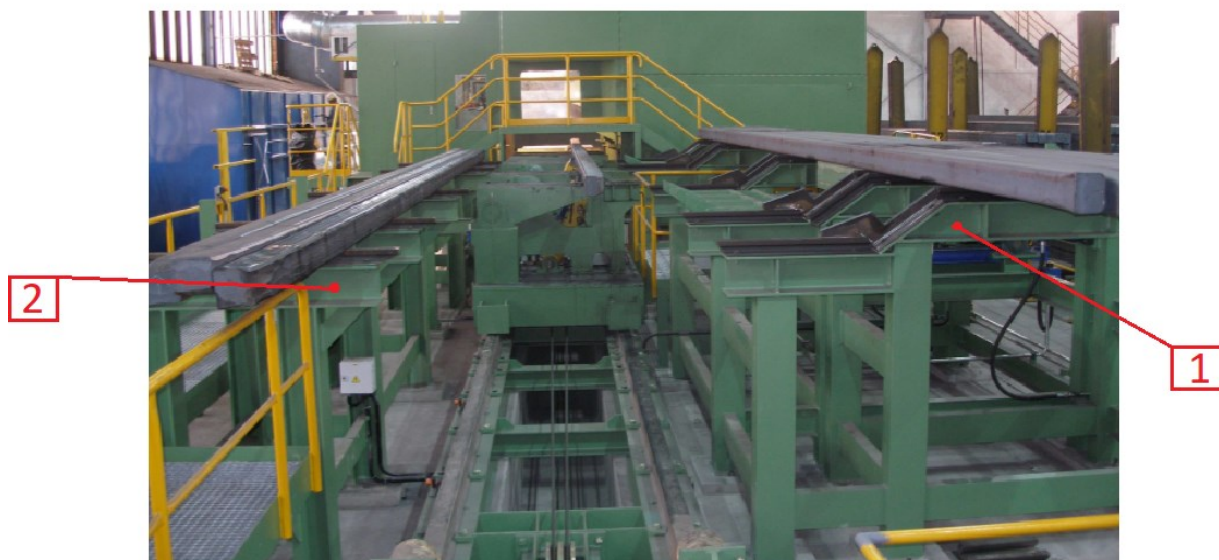
*Obrázek 10 - Nakládací a vykládací část [10]*

Pětici sochorů umístěných na horní ploše, postupně tlačíme do doby, kdy bude jeden sochor posunut na skluz, po kterém se pohybuje dále na spodní plochu. K tlačení jsou použity trojice vozíků, které se pohybují v rámech tlačky (pozn. 3) na kladkách. Pohyb vozíku zajišťuje hydraulický válec. Vyložení opracovaného sochoru a naložení nového probíhá současně během jednoho vysunutí dvojice tlaček. Během vysouvání tlačky, ze spodní části skluzu, je sochor zachycen zadní plochou tlačky a pohybuje se dále

na vůz brusky a zároveň přední palce tlačky, odtlačují opracovaný sochor z vozu na vykládací rošt tlačky. Palce přední části tlačky se při zpětném pohybu sklopí a tím minou naložený sochor. Po dosažení původní krajní polohy, se tlačky opět vyklopí. Pro pohyb sochorů jsou veškeré plochy, na kterých se pohybují opatřeny kolejnicemi (pozn. 4). [10]

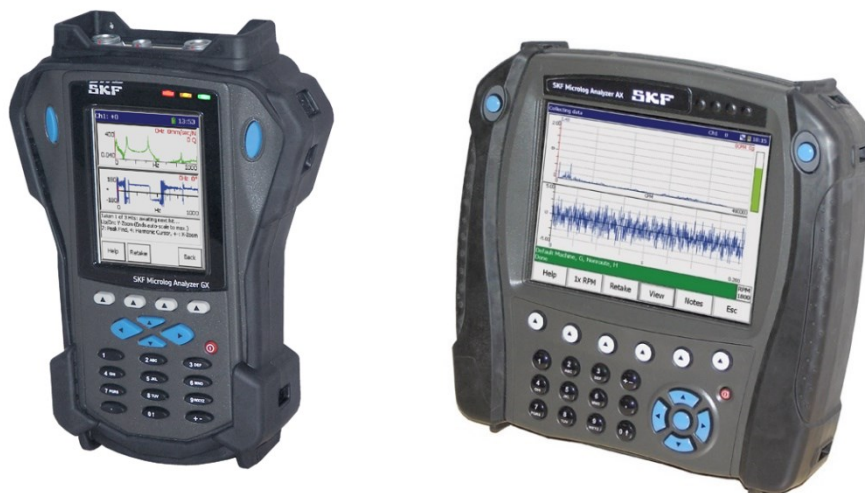
*Obrázek 22 - Microlog GX - CMXA 75 a Microlog AX - CMXA 80 [4]*

Pro pochůzkové měření používají diagnostici analyzátor od firmy SKF Microlog GX - CMXA 75 a Microlog AX - CMXA 80 (obrázek č. 22).

Microlog GX – CMXA 75 je analyzátor s velmi vysokým výkonem a jedno až čtyřkanalový přenosný přístroj. Tento přístroj vydrží na jedno nabití až 8 hodin provozu. Lze ho využít pro kontroly vřeten, bumb testy, vyvažování. Nabízí také senzory teplot a tlaku atd. Pro zajímavost, cena tohoto zařízení začíná asi na 170 tisících Kč. [4]

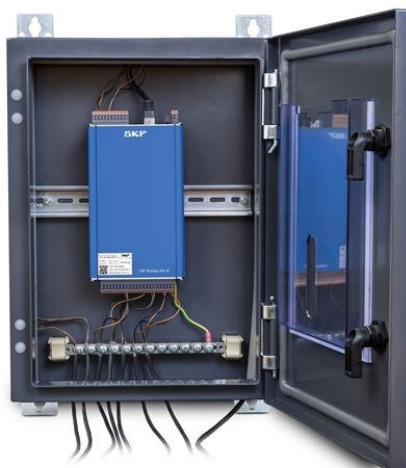
*Obrázek 23 - Multilog IMx - 8 [4]*

Multilog IMx – 8, kromě systému pro včasné zjišťování poruch, má funkci automatických rad pro nápravu stávajících nebo hrozících situací. Tímto napomáhá zvyšovat spolehlivost, výkonnost a dostupnost rotačních zařízení.

Tento online systém nabízí osm analogových a dva digitální kanály. Možnost připojení k přenosným počítačům nebo k mobilním zařízením pro monitorování a snadnou konfiguraci. Inteligentní data ze IMx – 8 o stavu stroje napomáhají proaktivně plánovat údržbu a eliminovat neplánované odstávky. Analyzátor přispívá k nižším nákladům na opravy a údržbu. Online systém se montuje do skříní s krytím IP65 pro zajištění ochrany v náročných průmyslových prostředích.

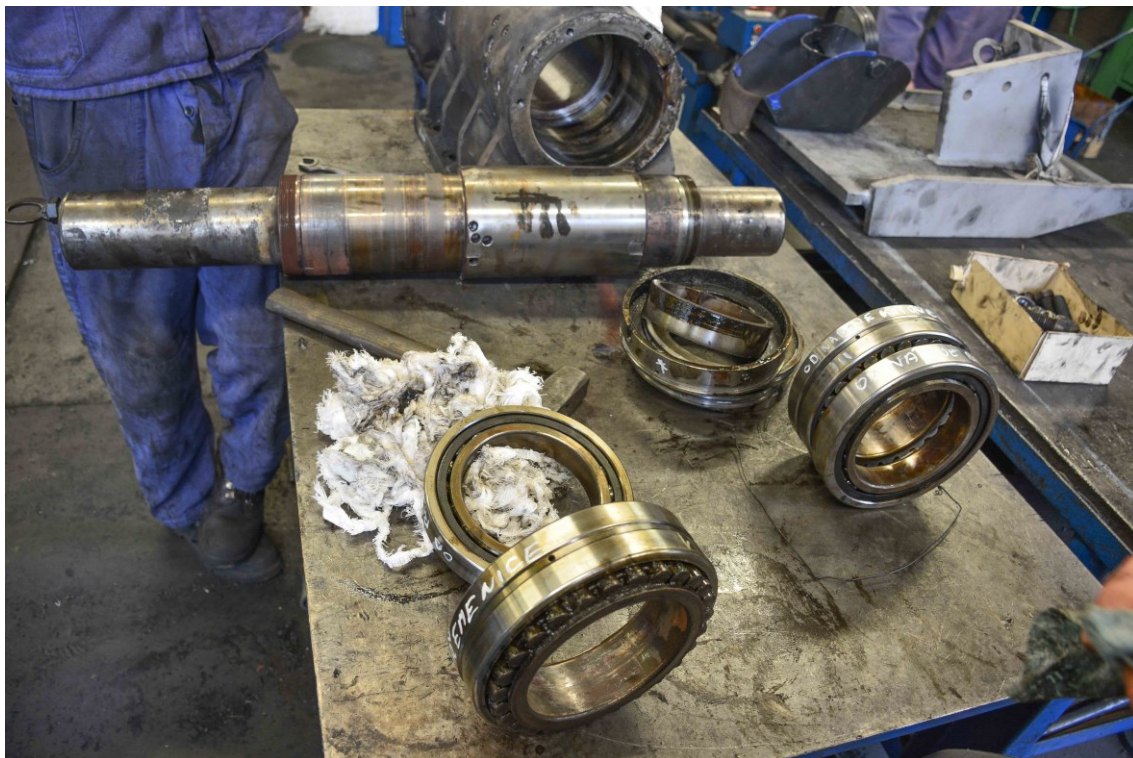
*Obrázek 28 - Demontáž ložisek z vřeteníku [9]*

Hned po demontáži ložisek (obrázek č. 28) si nejde nevšimnout na hřídeli, i na ložiscích, stykové koroze a abrazivní stopy, které zřejmě souvisí z protáčení ložisek. Dále mě zaujalo, hlavně na válečkovém ložisku (obr. č. 31), že po obvodě oběžné dráhy je ložisko naplněno zřejmě nečistotami a degradovaným mazivem. Pro upřesnění, byl z tohoto ložiska odebrán vzorek a poslán do laboratoří VŠB k diagnostice.

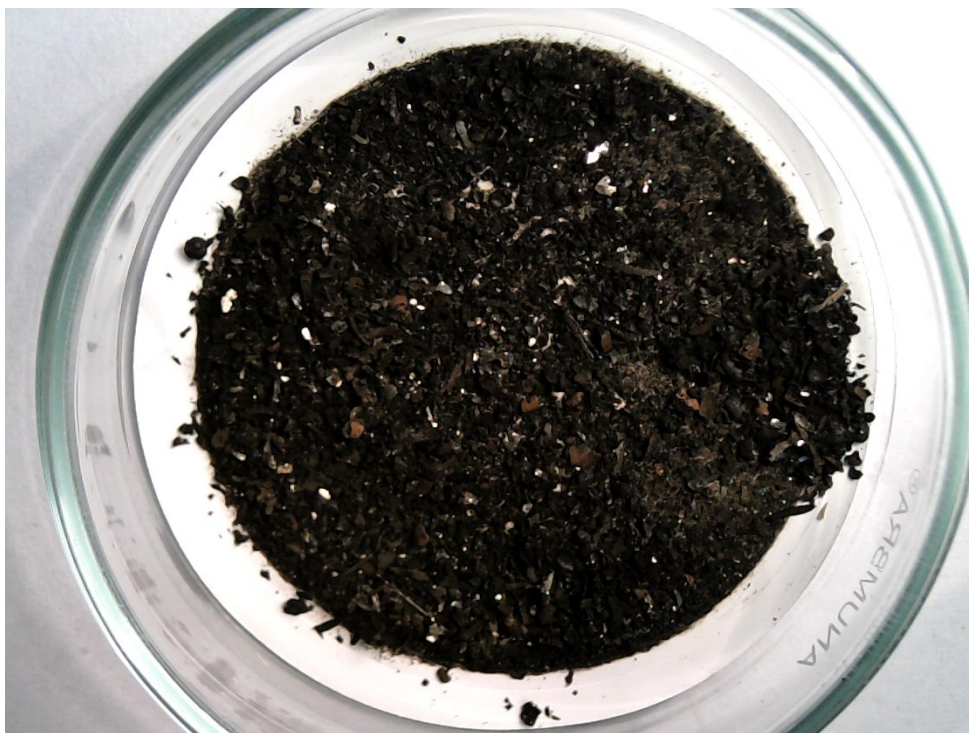
Výsledky analýz odebraného maziva můžeme vidět na obr. č. 29 a 30. Na obr. č. 29 jsou nečistoty které zůstaly na filtru. Nečistoty pochází jak z opotřebovaného ložiska, ale také z nečistot, které pochází z broušení sochorů. Některé částičky měly až 6 mm. Na obr. č. 30 je spektrum z infračervené spektrometrie. Červená čára je od referenčního vzorku a modrá čára je od odebraného vzorku z ložiska. Z tohoto grafu můžu potvrdit informaci o degradaci maziva. FTIR odebraného vzorku je oproti referenčního vzorku lehce nahnutý. Toto nahnutí signalizuje degradaci maziva. Dále vidíme, že olej je z oxidován (bod č. 1 na obrázku č.30) což bylo nejspíš způsobeno vysokou teplotou v ložiscích. Na obr. č. 30, přesněji v bodě č. 2 vidíme, že v oleji dochází k nitraci oleje.

Obrázek 29 - Fotka z přefiltrování vzorku přes membránu [11]

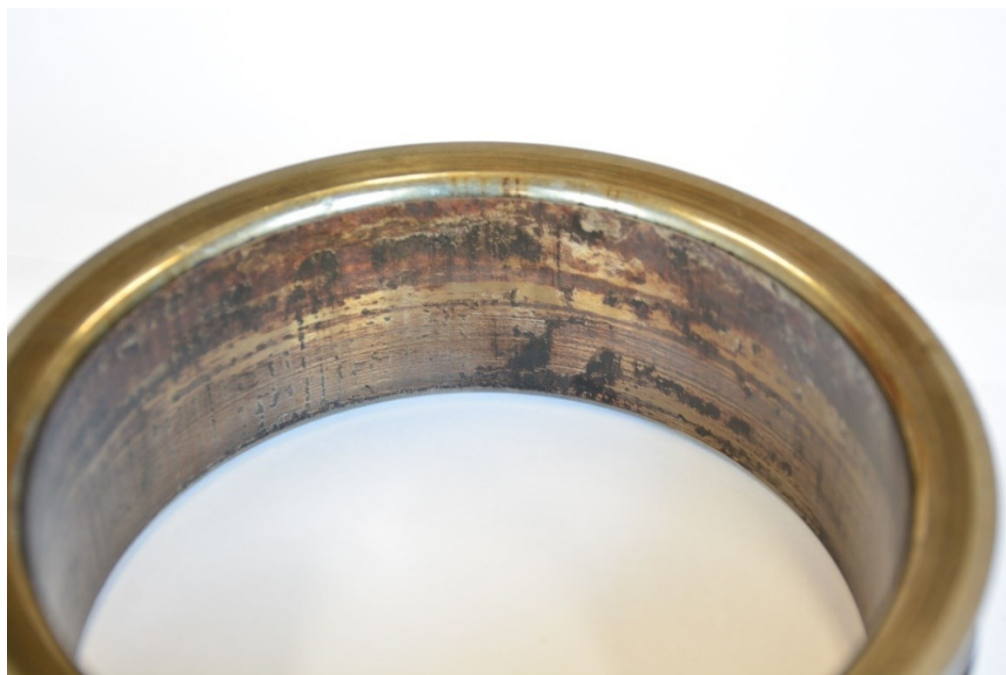
Vnitřní kroužek má červenohnědý odstín od rozsáhlé stykové koroze. Na povrchu jsou patrné příčné abrazivní stopy od demontáže a také obvodové abrazivní stopy od protáčení na souvisejícím dílu. Oběžné dráhy mají kovově lesklý povrch, stopy chodu jsou matné s jemnými podélnými abrazivními stopami od prokluzů valivých těles.

*Obrázek 32 - Vnitřní kroužek ložiska NN 3026 od brusného kotouče [9]*

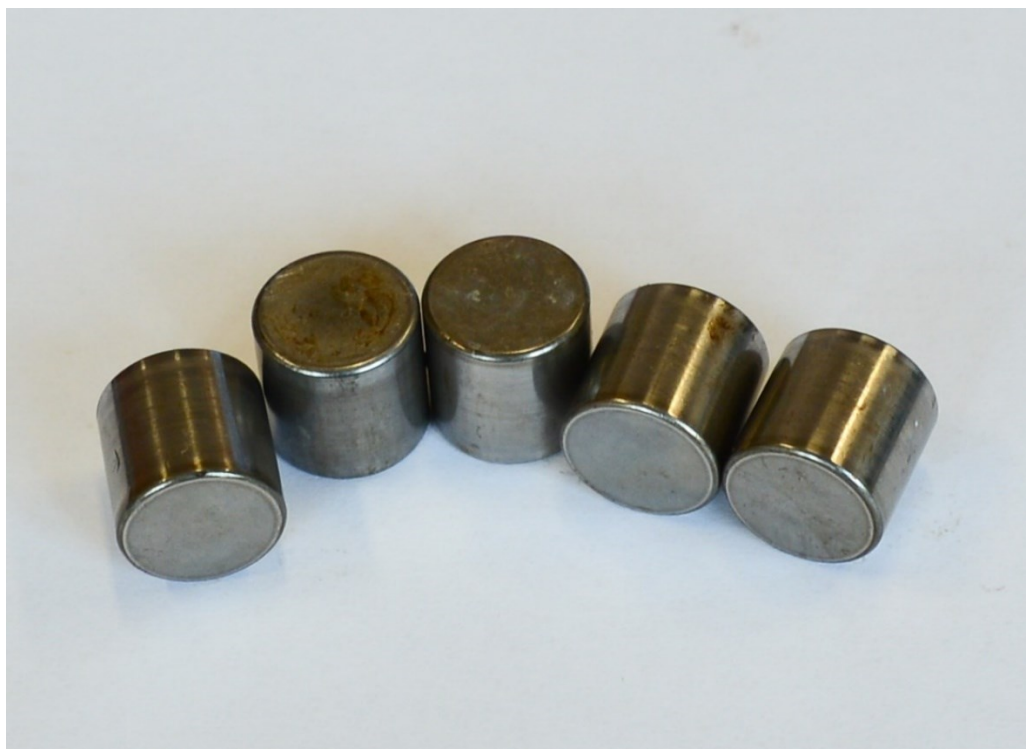
U válivých těles mají válečky kovově lesklý povrch s ostře ohraničenou stopou chodu s nahnědlým odstínem od degradovaného maziva. Na jejich povrchu jsou patrné obvodové otěrové stopy od prokluzů a malé povrchové vady od zaválcovaných nečistot.

*Obrázek 34 - Valivá tělesa ložiska NN 3026 od brusného kotouče [9]*

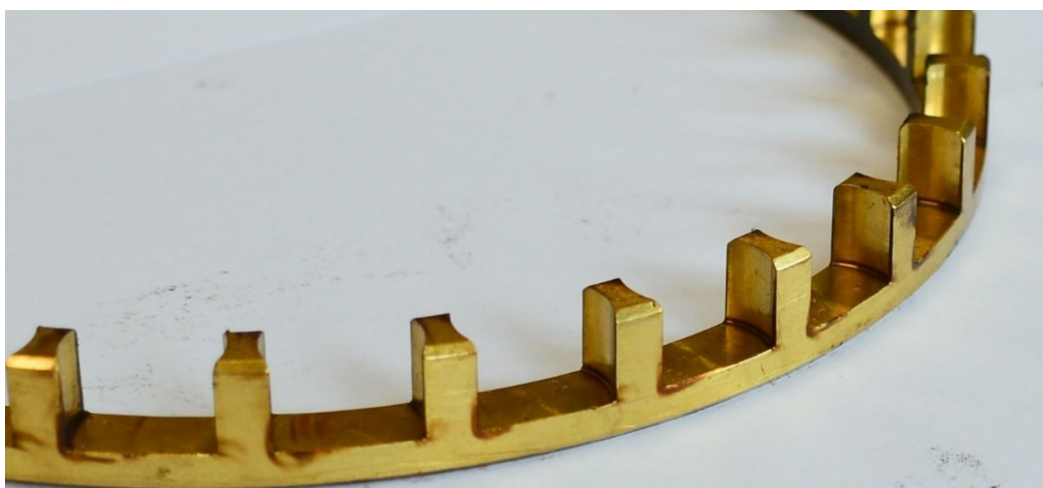
*Obrázek 35 - Klec ložiska NN 3026 od brusného kotouče [9]*

Ve velmi dobrém stavu je masivní dvoudílná mosazná hřebínková klec. V jednotlivých okénkách nejsou patrné stopy zvýšeného mechanického opotřebení.

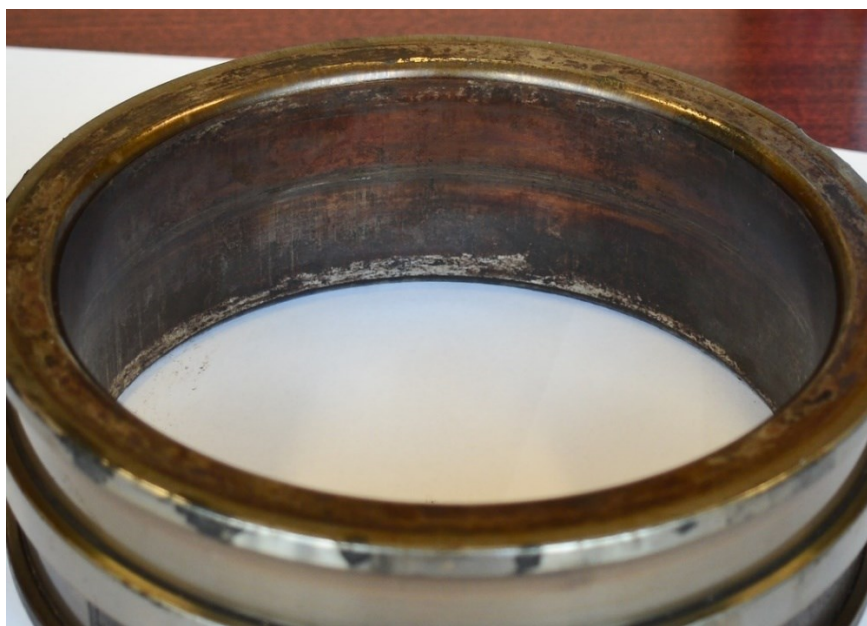
Celkový stav ložiska od řemenice je výrazně horší v porovnání s ložiskem od brusného kotouče. Ložisko bylo částečně zablokované směsí nečistot a degradovaného maziva. Na vnějším i vnitřním povrchu jsou patrné rozsáhlé oblasti stykové koroze a abrazivního opotřebení.

Vývrt vnitřního kroužku má červenohnědý odstín od rozsáhlé stykové koroze. Na povrchu jsou patrné příčné abrazivní stopy od demontáže a také obvodové abrazivní stopy od protáčení na souvisejícím dílu. Oběžné dráhy mají matný povrch s nahnědlým odstínem. Na jedné oběžné dráze je na zhruba polovině obvodu patrné výrazné odlupování povrchové vrstvy, způsobné únavou materiálu. Z tohoto poškození oběžných drah není toto ložisko dál provozuschopné. Popsané únavové poškození oběžných drah s odlupováním povrchové vrstvy odpovídá svým charakterem únavě vznikající na povrchu.

*Obrázek 36 - Vývrt vnitřního kroužku ložiska NN 3026 od řemenice [9]*

- V první řadě zkontrolovat polohu vstřikovacích trysek a množství oleje vpravovaného do ložisek.
- Kontrola mazání z hlediska viskozity použitého oleje, kontrola EP přísad.
- Kontrola rozměrů a tolerancí především hřídelů a čepů.
- Snížení množství mechanických nečistot v prostoru ložisek, lepším těsněním.
- Kontrola napínací síly na řemenech, pokusit se snížit nějakou technologií počet řemenů.
- Koupit technologii nebo systém pro ustavení řemenic.
- Navrhnout a namontovat profilometr k zamezení rázů při manipulaci brusky po sochoru.
- Pro zkvalitnění dalšího měření doporučuji vyměnit snímače 100  $mV/g$  za 30  $mV/g$ .

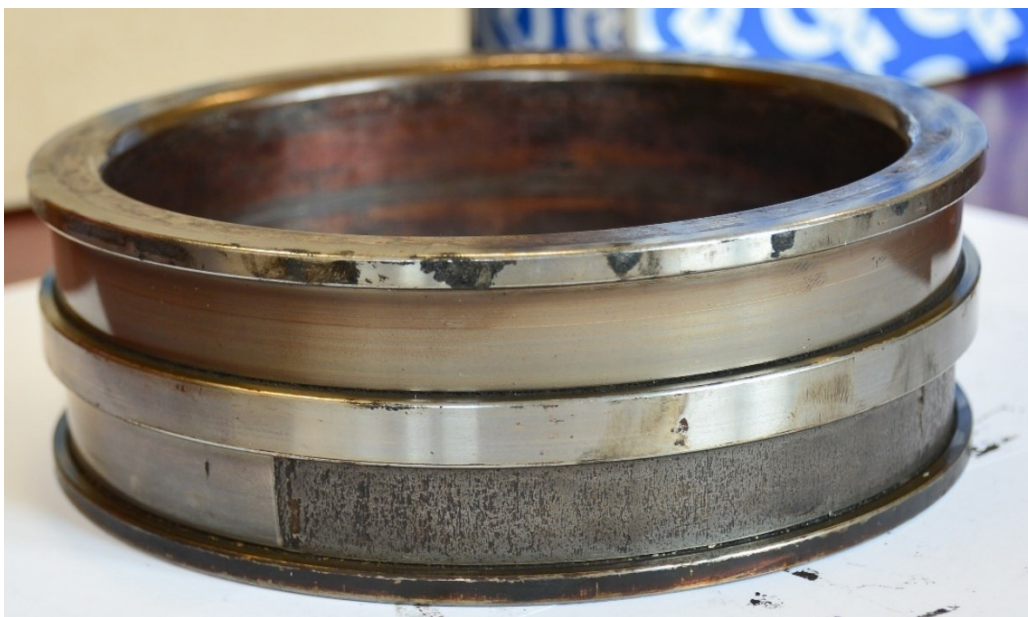
*Obrázek 37 - Oběžná dráha vnitřního kroužku ložiska NN 3026 od řemenice [9]*

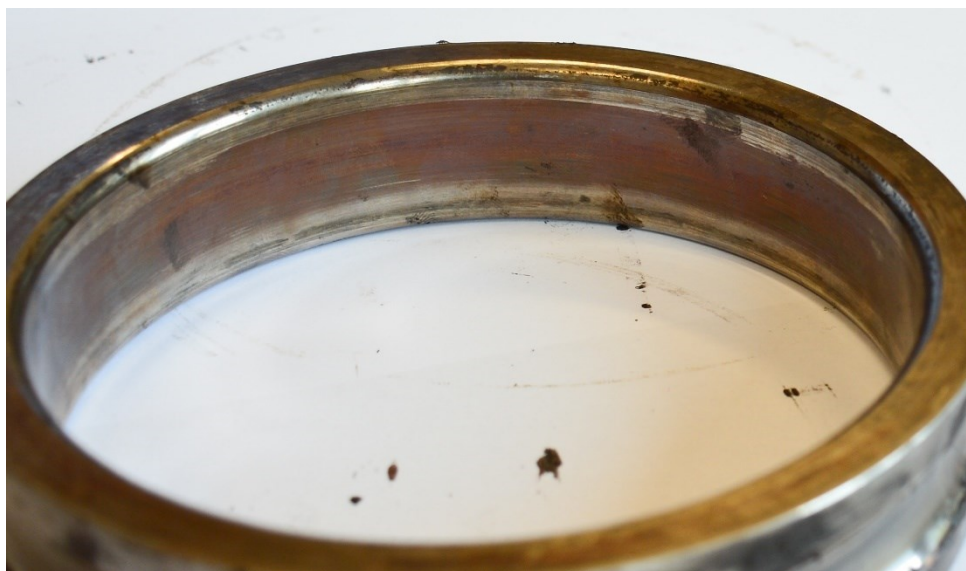
Vývrt vnitřního kroužku je lesklý s obvodovými abrazivními stopami od protáčení na hřídeli a s obvodovou stopou stykové koroze s červenohnědým odstínem v šířce cca 14–16 mm, která polohou odpovídá zatížené zóně na oběžné dráze. Na vnější čelní ploše kroužku je patrné hluboké probroušení od protáčení vůči rozpěrnému kroužku. Oběžná dráha je kovově lesklá, stopa chodu s matným povrchem a obvodovými abrazivními stopami je široká cca 10–12 mm. Obvod oběžné dráhy na protilehlé straně stopy chodu je pokrytý tmavohnědou vrstvou degradovaného maziva s nečistotami.

*Obrázek 39 - Vývrt vnitřního kroužku ložiska 7026 CDGA od brusného kotouče [9]*

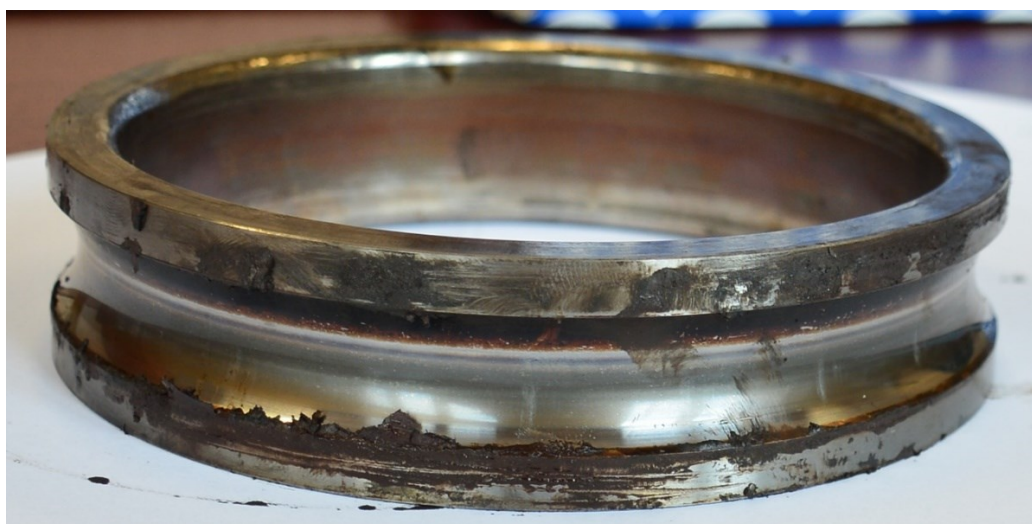
*Obrázek 40 - Oběžná dráha vnitřního kroužku ložiska 7026 CDGA od brusného kotouče [9]*

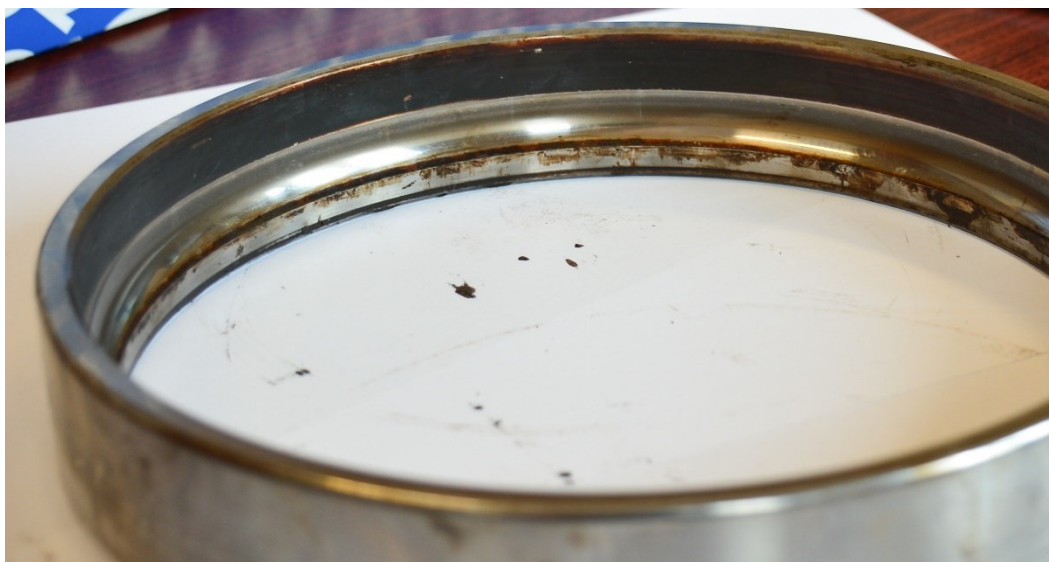
Vnější povrch kroužku je kovově lesklý s lokální tmavší obvodovou stopou počínající stykové koroze, který polohou odpovídá zatížené zóně na oběžné dráze. Oběžná dráha je kovově lesklá, stopa chodu s matným povrchem a obvodovými abrazivními stopami je široká cca 6 až 10 mm. Obvod oběžné dráhy na protilehlé straně stopy chodu je opět pokrytý tmavohnědou vrstvou degradovaného maziva.

*Obrázek 41 - Vnější kroužek ložiska 7026 CDGA od brusného kotouče [9]*

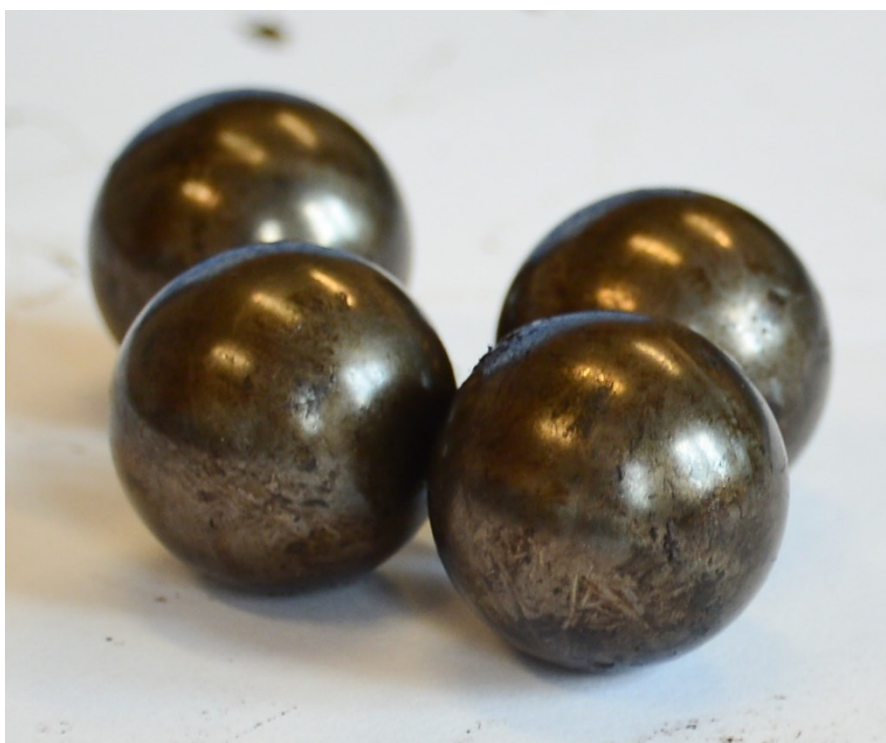
Povrch kuliček je matný s tmavým odstínem od degradovaného maziva. Na obvodu většiny kuliček jsou patrné obvodové stopy s tmavším odstínem, které odpovídají stopě chodu v místě kontaktu s kroužky ložiska za provozu.

*Obrázek 42 - Kuličky z ložiska 7026 CDGA od brusného kotouče [9]*

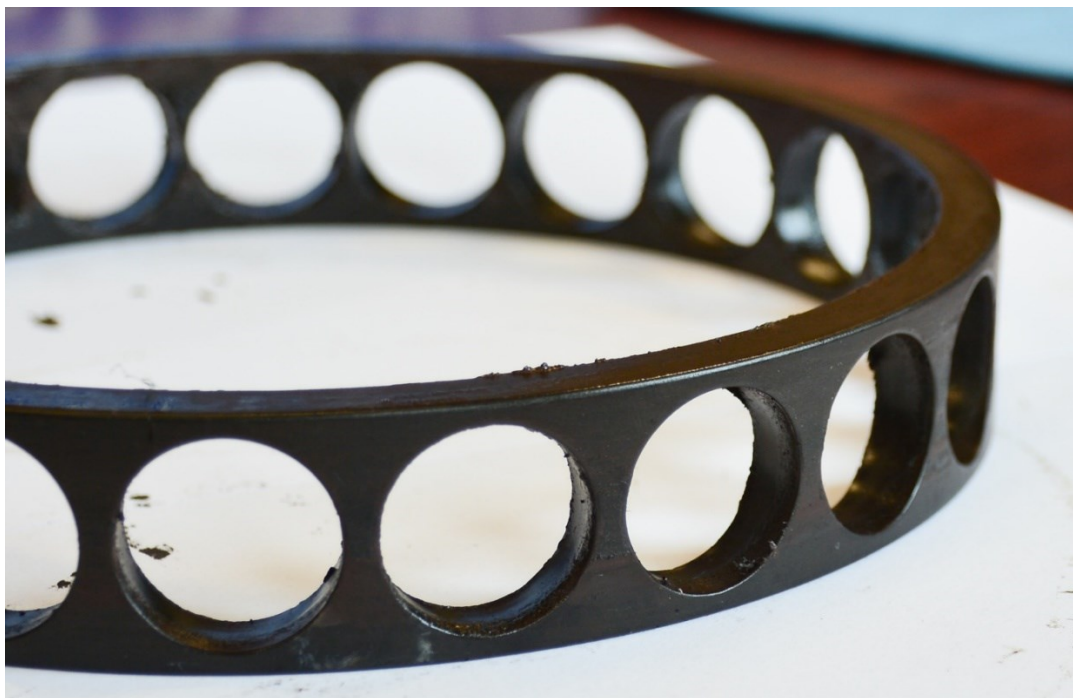
Klec z fenolické pryskyřice, vyztužené bavlněnou tkaninou, je v dobrém stavu, bez výraznějšího poškození jednotlivých okének.

*Obrázek 43 - Klec z ložiska 7026 CDGA od brusného kotouče [9]*

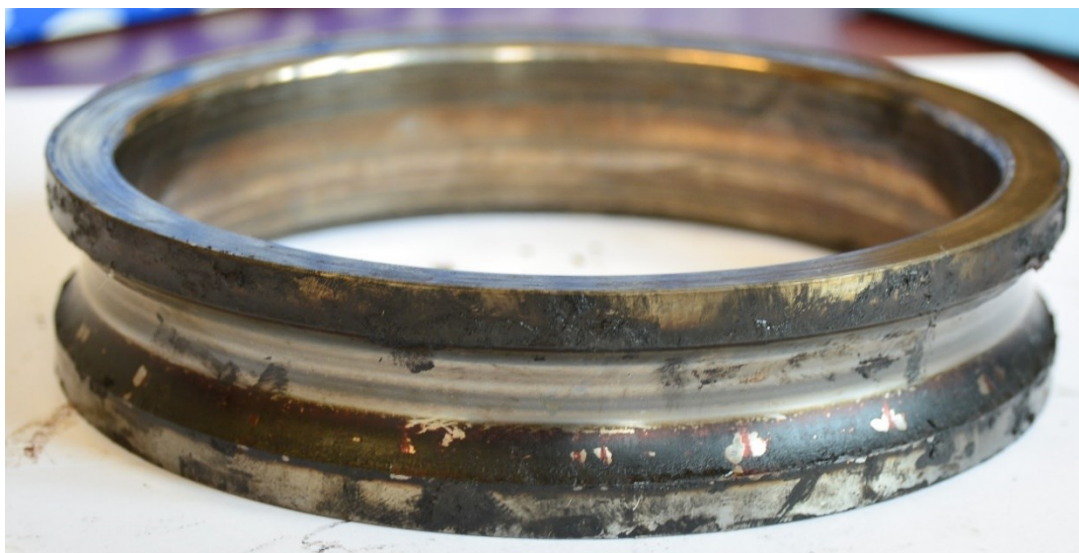
Vývrt vnitřního kroužku je matný s hnědým odstínem a s obvodovými abrazivními stopami od protáčení na hřídeli a s obvodovou tmavou stopou stykové koroze, který polohou odpovídá zatížené zóně na oběžné dráze. Na vnější čelní ploše kroužku je opět patrné hluboké probroušení od kontaktu s rozpěrným kroužkem jako u ložiska od brusného kotouče. Oběžná dráha je kovově lesklá, stopa chodu s matným povrchem, povrchovými vadami od zaválcovaných nečistot a obvodovými abrazivními stopami je široká cca 8–10 mm. Obvod oběžné dráhy na protilehlé straně stopy chodu je pokrytý tmavohnědou vrstvou degradovaného maziva.

*Obrázek 45 - Oběžná dráha vnitřního kroužku ložiska 7026 CDGA od řemenice [9]*

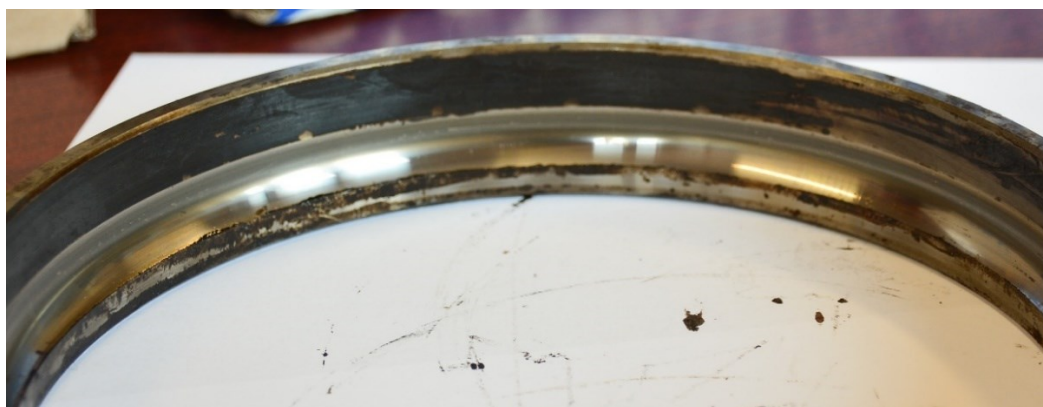
Vnější povrch vnějšího kroužku je kovově lesklý s obvodovou tmavší stopou počínající stykové koroze, jejíž poloha koresponduje s umístěním zatížené zóny na oběžné dráze a s jemnými příčnými ošetrovými stopami od demontáže. Oběžná dráha je kovově lesklá, s menším množstvím povrchových vad od zaválcovaných nečistot. Stopa chodu s matným povrchem a obvodovými abrazivními stopami je široká asi 8–10 mm. Obvod oběžné dráhy na protilehlé straně stopy chodu je pokrytý tmavohnědou vrstvou degradovaného maziva.

*Obrázek 46 - Oběžná dráha vnějšího kroužku ložiska 7026 CDGA od řemenice [9]*

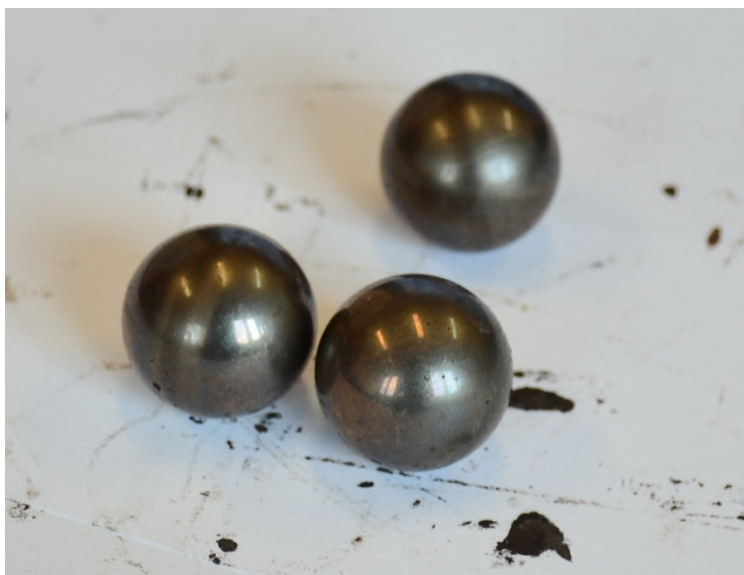
Povrch kuliček je matný s tmavým odstínem od degradovaného maziva. Na obvodu většiny kuliček jsou patrné obvodové stopy s tmavším odstínem, které odpovídají stopě chodu v míst kontraktu s oběžnými dráhami obou kroužků ložiska za provozu.

*Obrázek 47 - Válivá tělesa ložiska 7026 CDGA od řemenice [9]*
